## Fachexkursion der GWW 2016 nach Öhringen und das Hohenloher Land

**D. Engelhardt, Pattensen und K.-P. Elger, Kassel**

In diesem Jahr hat die Gesellschaft für Weiterbildung in der Wasserwirtschaft e.V. (GWW) zur jährlichen Fachexkursion nach Öhringen eingeladen, wo noch bis zum 9. Oktober 2016 die Landesgartenschau von Baden-Württemberg stattfand.

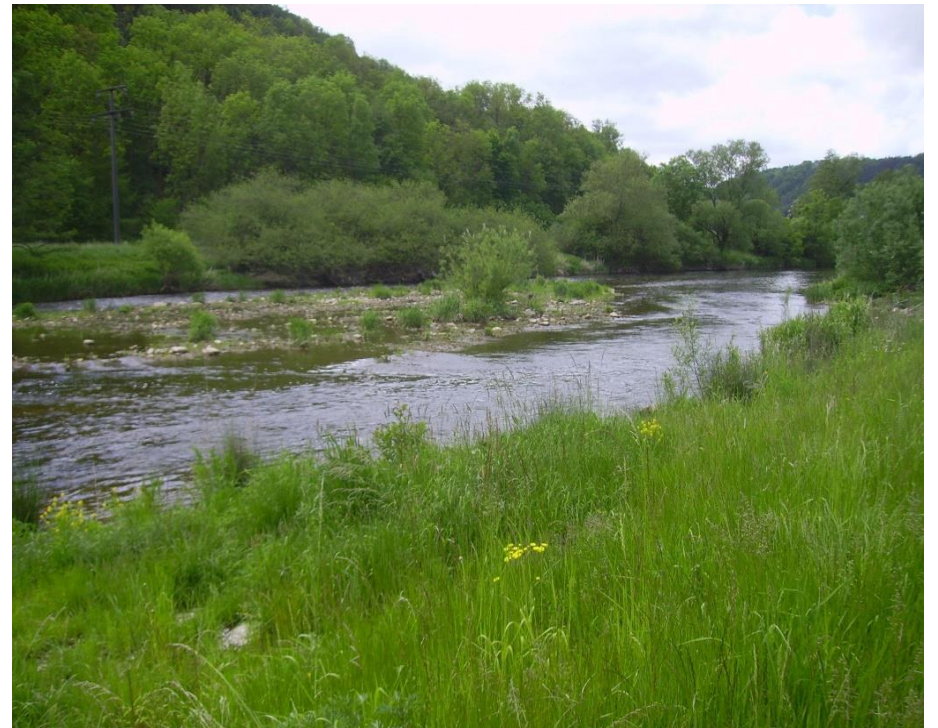
**Abb. 1.** Ökologische Strukturverbesserung des Kocher bei Forchtenberg (Foto: Elger)

Für den 1,5 km langen Abschnitt bei Forchtenberg wurde ein Plangenehmigungsverfahren mit Vorlauf von 2-3 Jahren durchgeführt. Ziel war, die durch Stauwehre und Kiesentnahme weitgehend verloren gegangene turbulente Strömung wiederherzustellen.

Durch Flächenankauf konnte dem Gewässer mehr Raum zur natürlichen Entfaltung gegeben werden. Massive Uferbefestigungen aus Beton und Drahtschotterkörben wurden entfernt und durch strömungslenkende Maßnahmen, weitgehend in Form von Buhnen und angelegte Kiesbänke ersetzt. Prallhänge wurden mit Steinschüttung aus 40 bis 200 kg schweren Wasserbausteinen gesichert.

So entwickelten sich ein turbulent fließender Hauptstrom, 4 durchströmte Seitenarme, 5 Stillwasserbiotope, 3 Flussbuchten, 9 Kiesbänke und Kiesinseln, 8 Gehölzinseln und 8 Eisvogelsteilwände, die be-

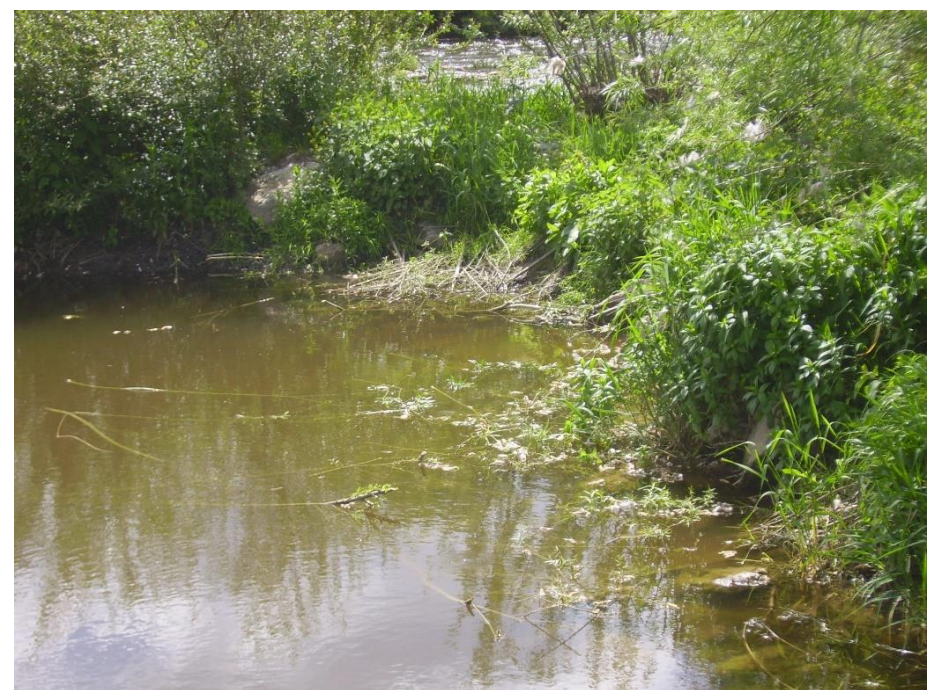
**Abb. 2.** Biberfressplatz am Kocher (Foto: Elger)

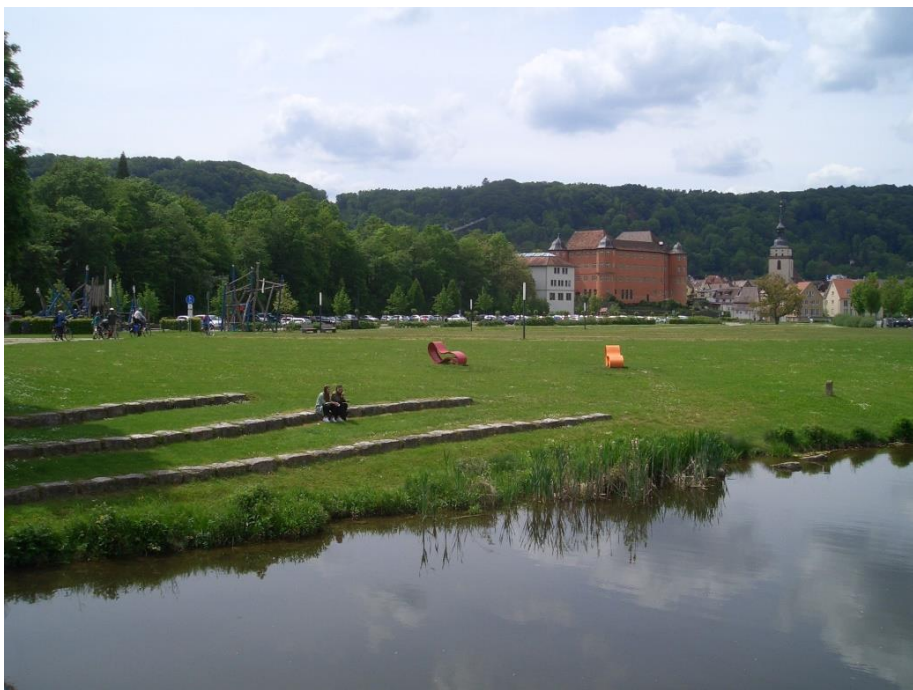
Die Wertwiesen wurden großflächig in einen Freizeitpark umgewandelt. Eine Fußgängerbrücke stellt die Verbindung zum rechten Kocherufer her, eine Theaterbühne kann auf dem gestauten Kocher verankert werden, steinerne Bänke laden Zuschauer und Touristen zum Sitzen ein, von steinernen Balkonen kann man das Leben auf dem Fluss beobachten. Das Schloss im Hintergrund erinnert an die Tradition des Ortes.

**Abb. 3. Wertwiesen** (Foto: Engelhardt)

Im Stadtgebiet **Künzelsau** wurden in den Jahren 2009 und 2010 am Kocher auf ca. 1,2 km Länge umfangreiche Strukturverbesserungen des Flusslaufs sowie Stadtgestaltungsmaßnahmen am Flussfreibad und den Wertwiesen durchgeführt. Dabei wurden ca. 4 Mio. investiert.

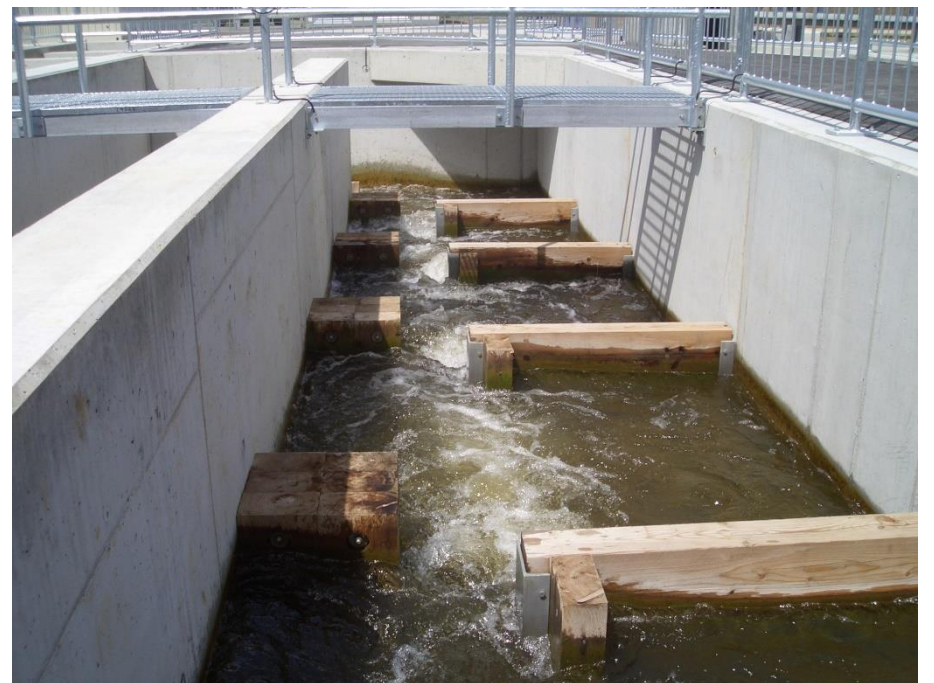
**Abb. 4. Beckenschlitzpass am Kocherwehr in Künzelsau** (Foto: Engelhardt)

Um wandernden Fischen die Überwindung des Wehres mit einer Stauhöhe von 4 m zu ermöglichen, wurde ein Beckenschlitzpass hergestellt.

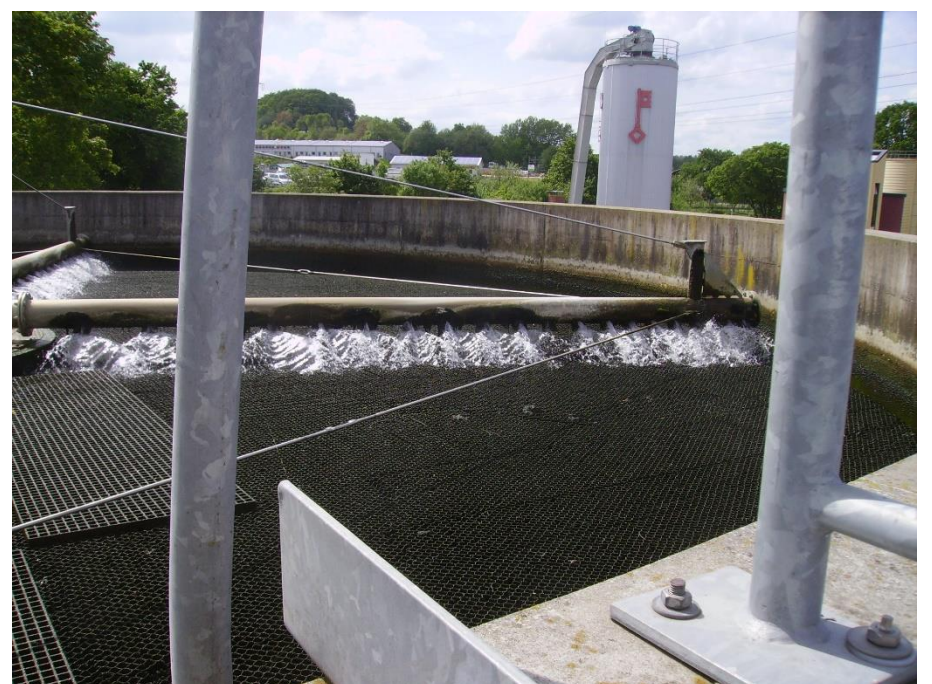
**Abb. 5. Tropfkörper mit Drehsprenger** (Foto: Elger)

Zur biologischen Abwasserbehandlung stehen 4 Tropfkörper mit Kunststofffüllkörpern zur Verfügung, die sich bei der stark schwankenden Belastung während der Obst- und Weinkampagne bestens bewährt haben.

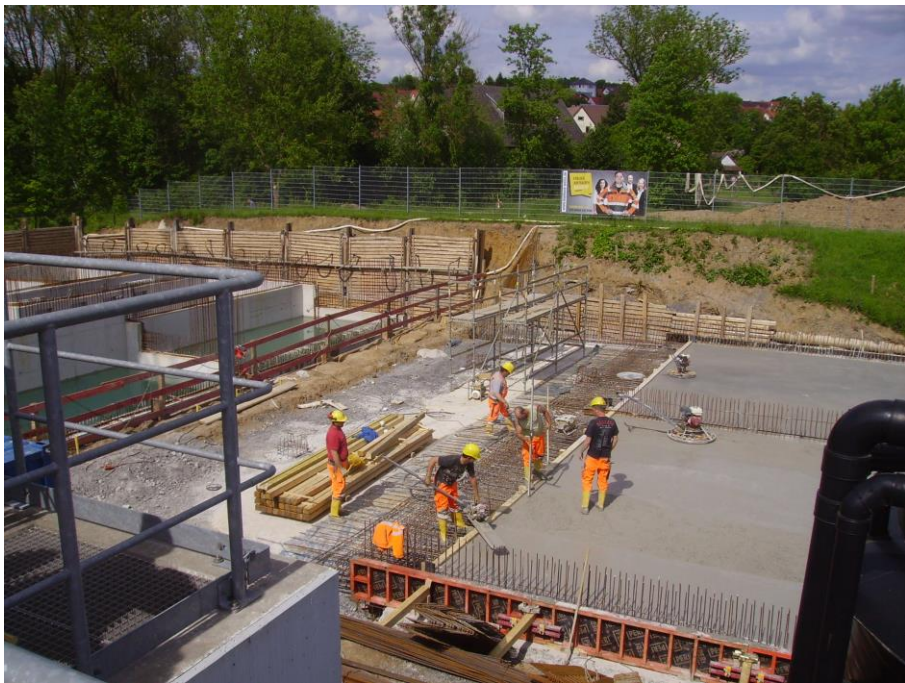
**Abb. 6.** Baustelle Spurenstoffelimination Kläranlage Öhringen (Foto: Elger)

Als 4. Reinigungsstufe wurde nun 2016 mit dem Bau einer Pulveraktivkohleadsorptionsanlage (PAK-Anlage) zur Spurenstoffelimination begonnen. Diese besteht hauptsächlich aus dem Aktivkohlesilo (V = 80 m<sup>3</sup>), der Fällmittelstation mit Dosier- und Förderanlagen und zweistraßigen Reaktionsbecken (je 260 m<sup>3</sup>) mit jeweils nachfolgendem Sedimentationsbecken (je 960 m<sup>3</sup>) mit Bandräumer.

Das mechanisch-biologisch vorbehandelte Abwasser aus der Nachklärung wird dann im Reaktionsbecken mit Pulveraktivkohle gemischt und nach einer

Aufenthaltszeit von mindestens 30 min dem Sedimentationsbecken zugeführt. Dort wird die mit den Spurenstoffen beladene Aktivkohle durch Zugabe von Flockungs- und Fällmittel bei 120 Minuten Aufenthaltszeit weitestgehend abgeschieden und erneut dem Reaktionsbecken zugeführt.

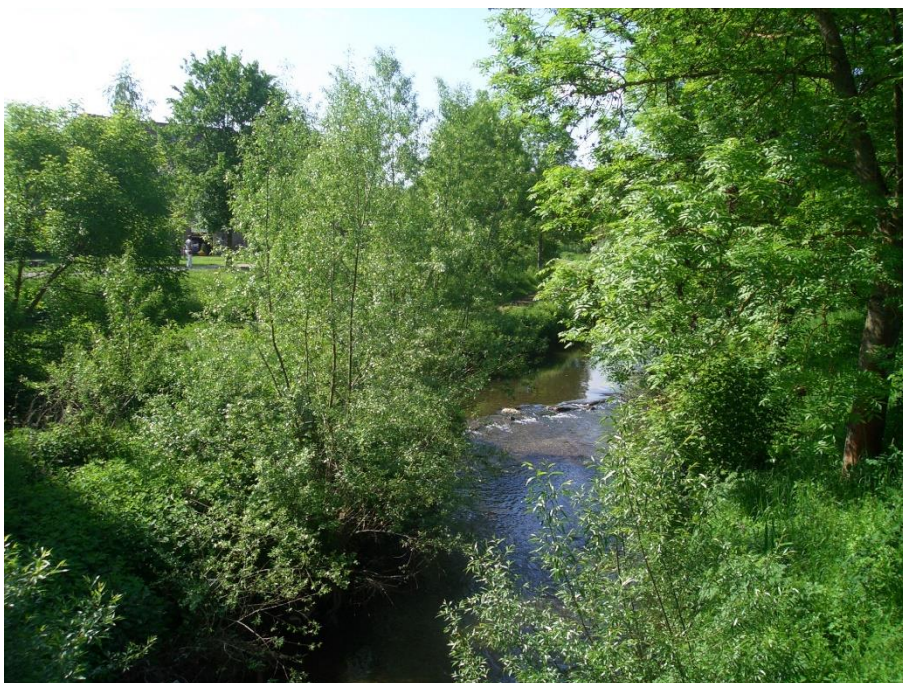
**Abb. 7. Lenkbuhne** (Foto: Engelhardt)

Die Begehung der renaturierten Ohrn begann an der Kultura und führte gewässeraufwärts. Deutlich war zu erkennen, dass das Gewässer im Gegensatz zur nicht veränderten, kanalisierten Ohrn wesentlich vielfältiger gestaltet war. Eingebaute Lenkbuhnen, eine Insel, abgedeckte RW- Ausläufe und eine standortgerechte Bepflanzung machten einen sehr guten Eindruck. Die Rücken der Buhnen hatten Gefälle in Richtung Gewässermitte, sie waren so eingebaut, dass vor den Buhnen kein Treibholz o.ä. liegen bleiben konnte, es gab keine hochstehende Kante nach oberstrom.

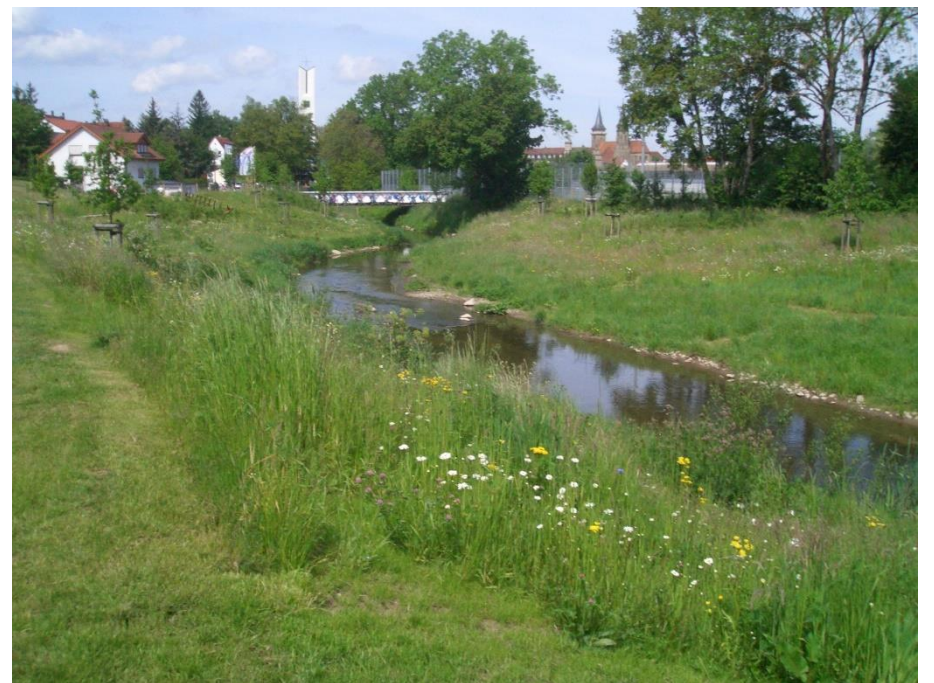
**Abb. 8. Ohrn am Sportgelände** (Foto: Engelhardt)

Bemerkenswert war eine Buhnenkombinationn Trichterbuhne mit Schneckenbuhne und weiter oberhalb die Bepflanzung und Sohlensausbildung in einem aufgeweiteten Profil entlang der Sportplätze und dem Schwimmbad.

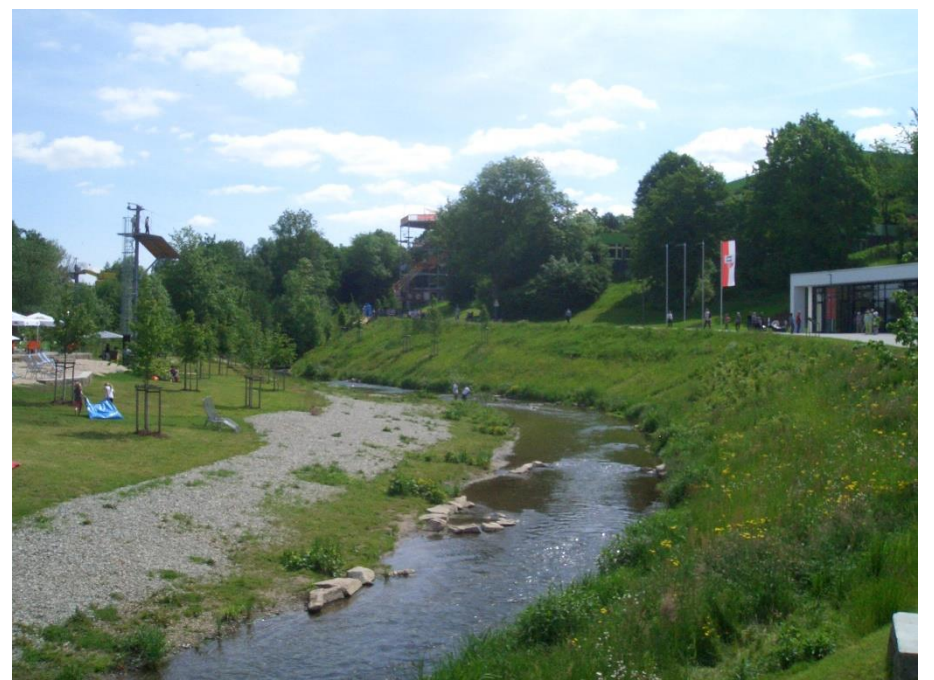
**Abb. 9. Freizeitnutzung an der Ohrn** (Foto: Engelhardt)

Im Bereich Cappelaue ist das rechte Ufer deutlich abgeschrägt und mit einer Kiesbank und einer Sandfläche für Freizeitnutzung gestaltet. Wie zu sehen war, wird diese Fläche gut angenommen. Insgesamt hat die besichtigte Strecke der Ohrn ein positives Bild hinterlassen.
